URBNET LAB – Urban Network Laboratory

**Strumenti di lettura e analisi del sistema della viabilità  
locale, per interventi di razionalizzazione  
dell'accessibilità alle aree produttive, in relazione alle  
trasformazioni territoriali in corso alla scala vasta**

Relazione descrittiva

FURIA CUSCINI SPA  
via Cervino 1  
Figino Serenza  
22060 Como

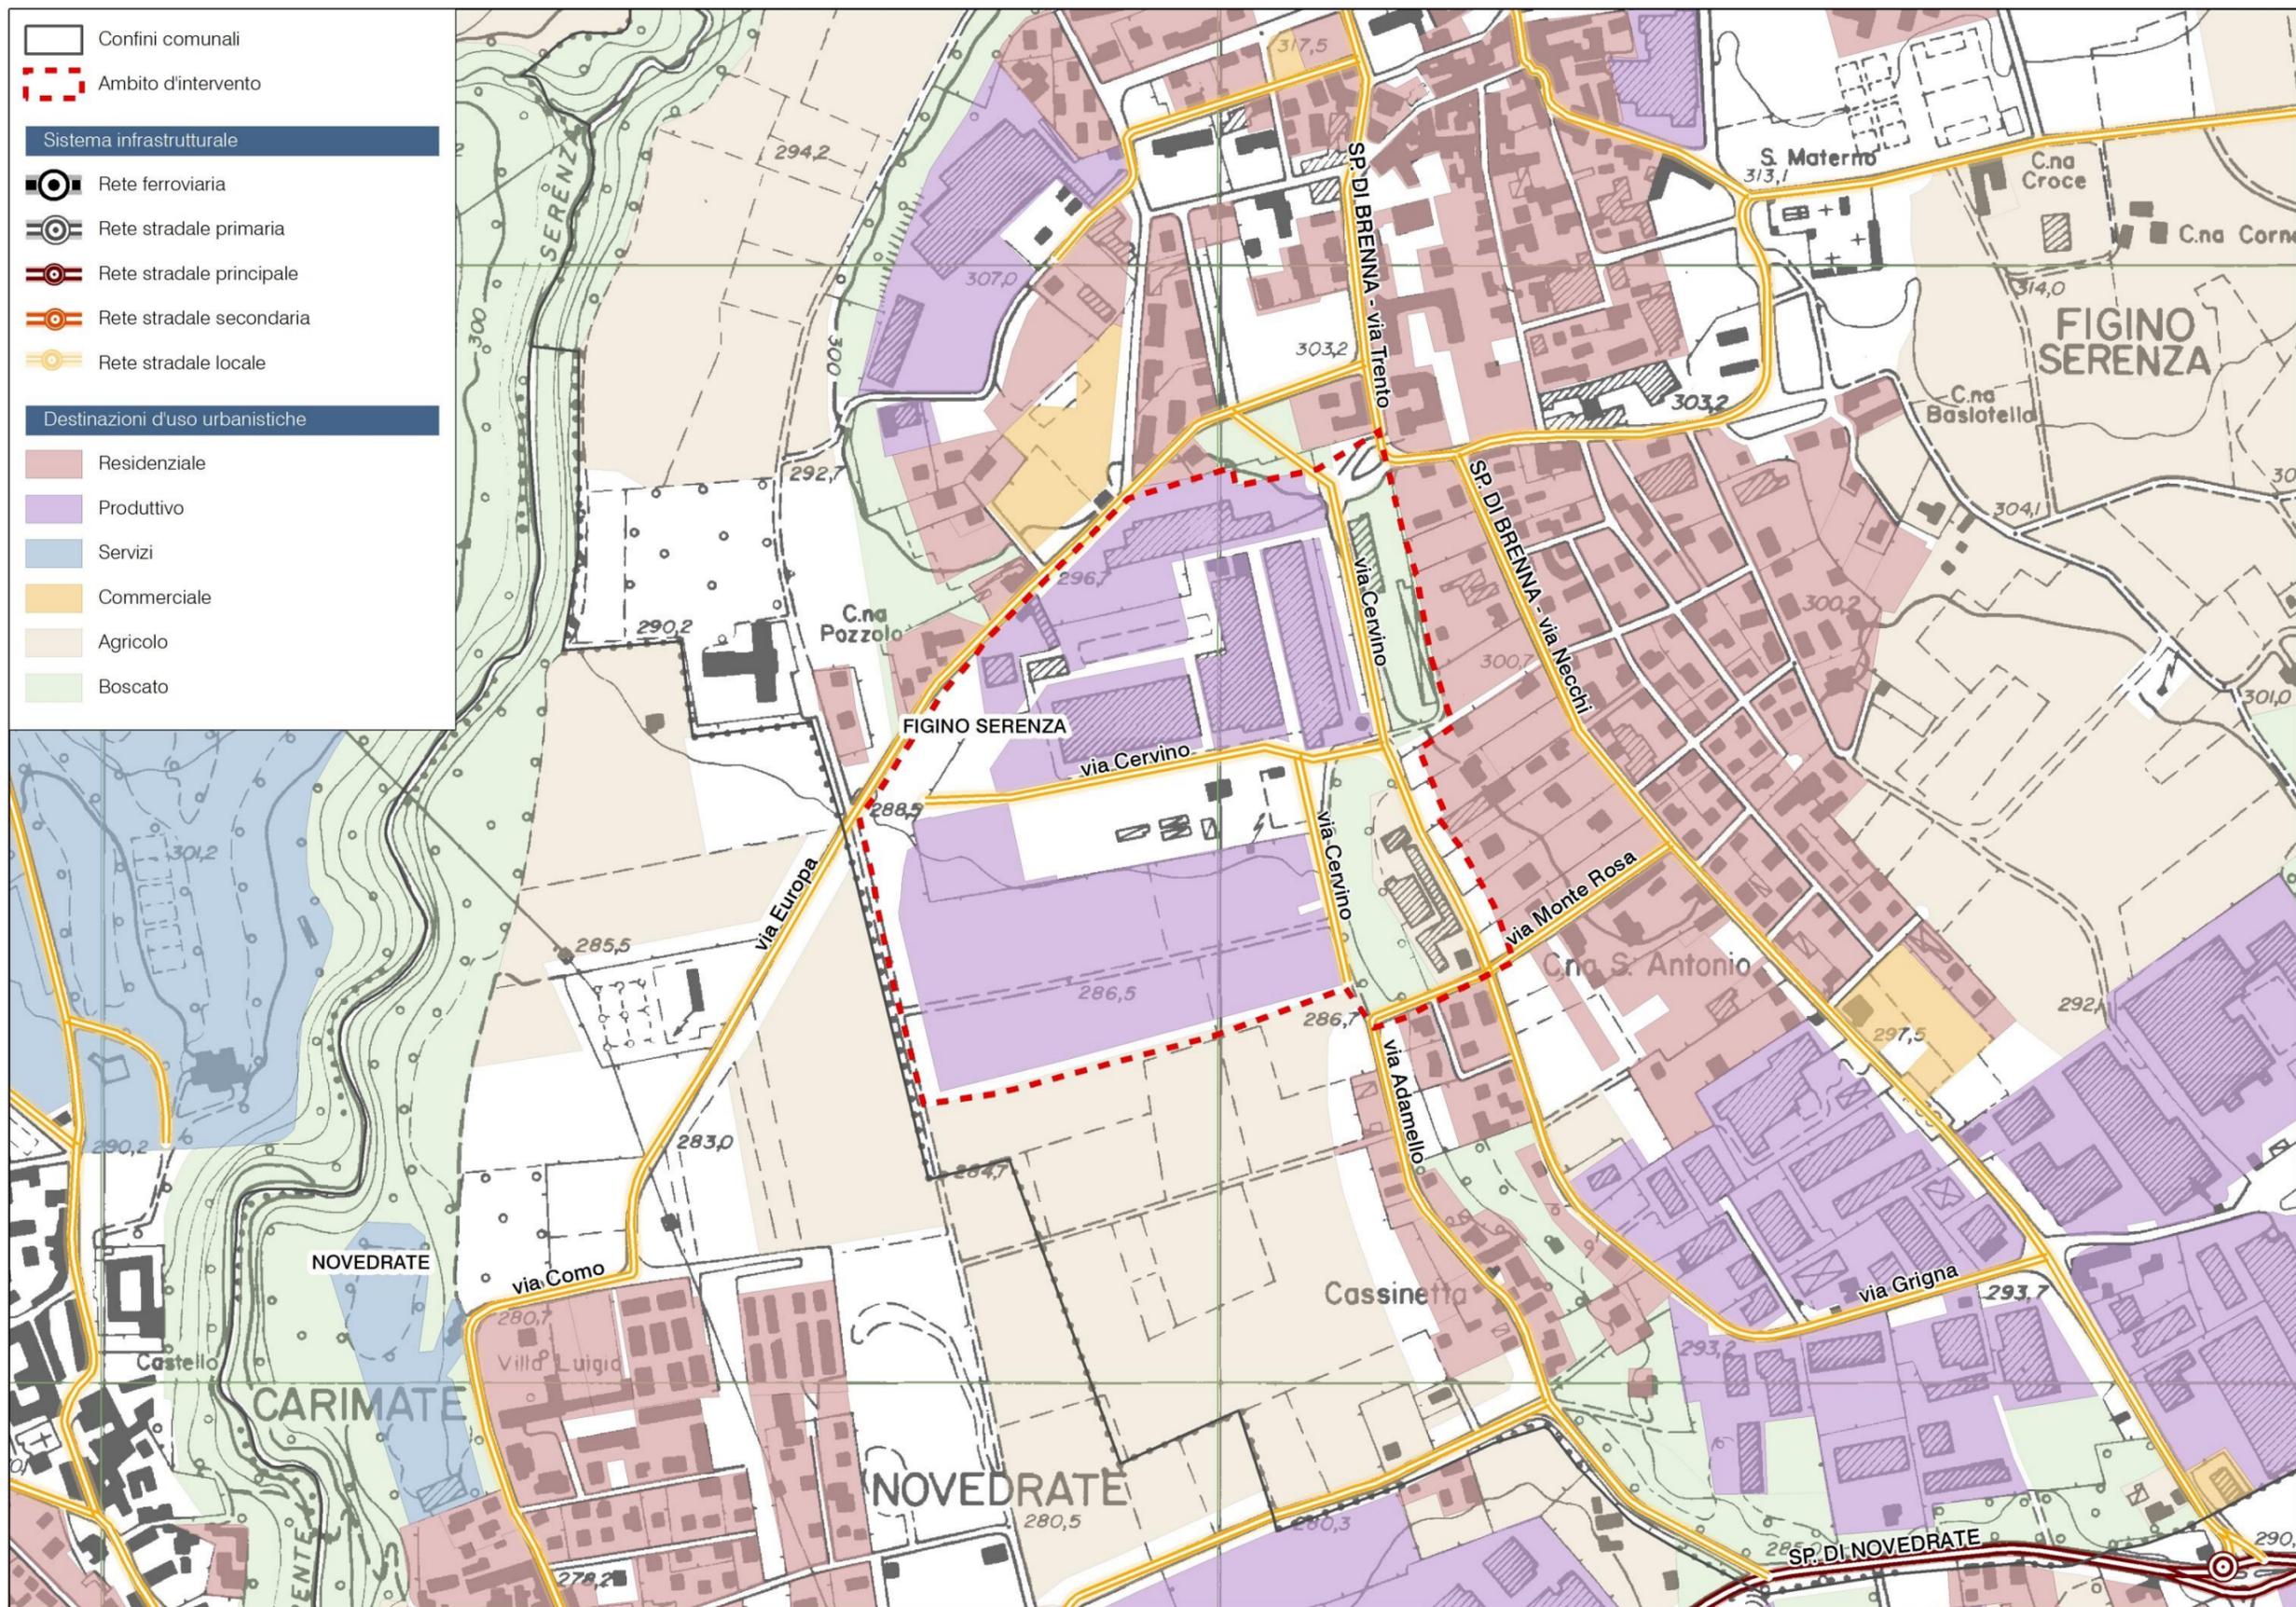
Figura 2 - Approfondimento ambito di analisi

L'ambito oggetto di analisi è localizzato a sud-ovest del Comune di Figino Serenza (CO) ed è confinante con il tessuto residenziale a est e a nord mentre è contiguo al territorio agricolo a ovest e a sud. Tale ambito è un'area produttiva industriale composta di una serie di strutture produttive il cui accesso si trova su Via Cervino. L'area, inoltre, ha un'ampia area funzionale alle attività produttive del settore secondario pubblico, suddetta area è servita da un tratto esistente di pista ciclopedonale.

L'area in oggetto, tramite via Grigna e via Necchi (quest'ultima facente parte SP 39 di Brenna), si collega alla "Novedratese" (SP 32) che lambisce il Comune di Figino Serenza a sud. La "Novedratese", importante arteria viaria della bassa provincia di Como, dall'andamento est-ovest, mette in comunicazione la SS 36 "Vallassina" alla SS 35 dei Giovi.

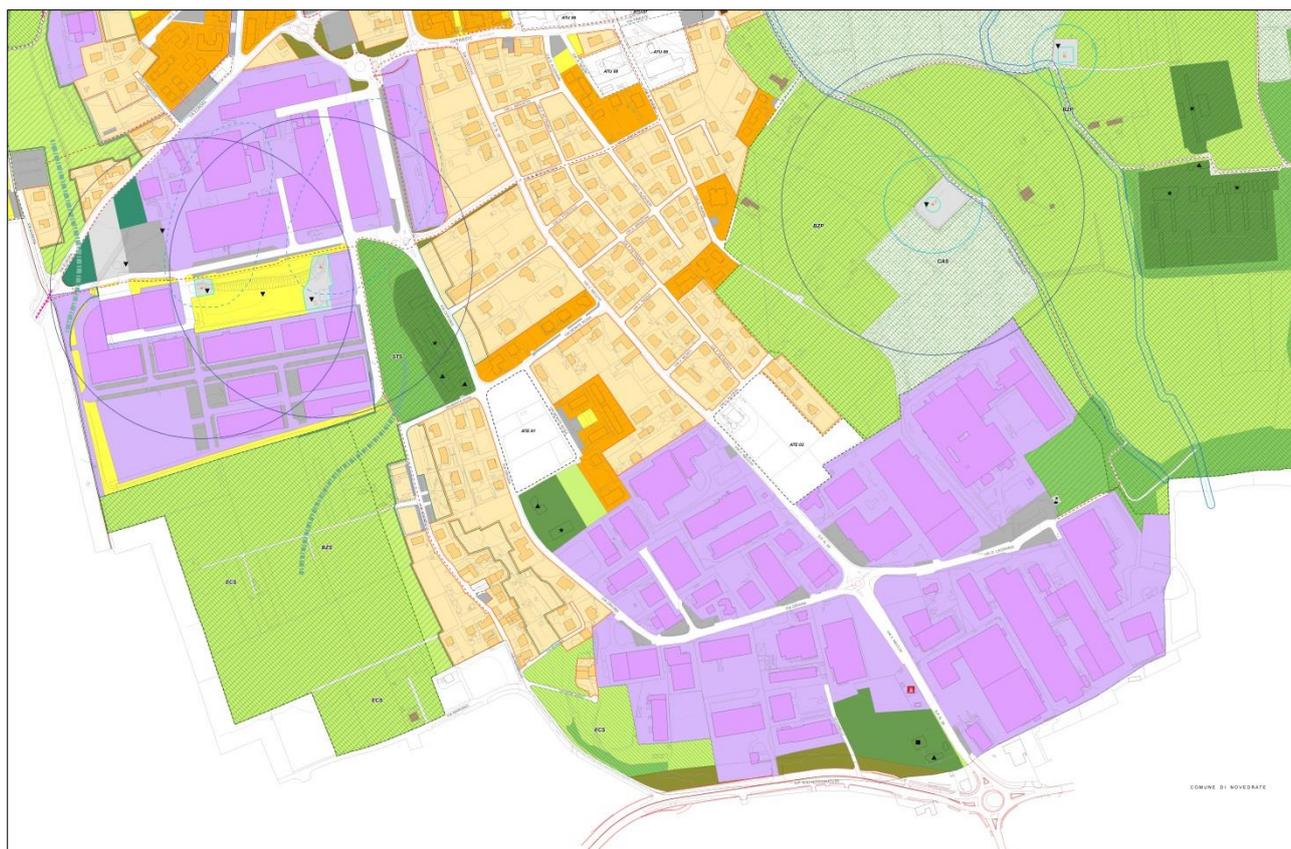
Figura 3 – Estratto della Tavola PR02 c.a. Assetto di Piano – Indicazioni morfologiche

Come si evince dall'estratto della tavola del Piano dei Servizi, ad ovest dell'ambito produttivo vi è la presenza della scuola secondaria comunale di Via Europa. In via Cervino insiste la previsione di potenziamento della rete ciclopedonale che deve collegare il polo scolastico

Il Piano di Governo del Territorio vigente inserisce tale area negli “*Ambiti per insediamenti produttivi*” dove sono presenti, inoltre, alcune aree le cui previsioni sono disciplinate dal Piano dei Servizi del PGT stesso. Per tali aree, infatti, è prevista una destinazione a “*servizio pubblico di interesse pubblico a carattere locale*” e, quest’ultime, risultano essere per lo più di proprietà comunale. Inoltre si evidenzia la presenza di aree destinate a “*servizio pubblico e di interesse pubblico funzionale all’attività produttiva*”, le quali risultano essere in gran parte di proprietà comunale o convenzionate ad uso pubblico, mentre alcune (soprattutto nella parte sud della zona industriale) risultano ancora da acquisire da parte del comune.

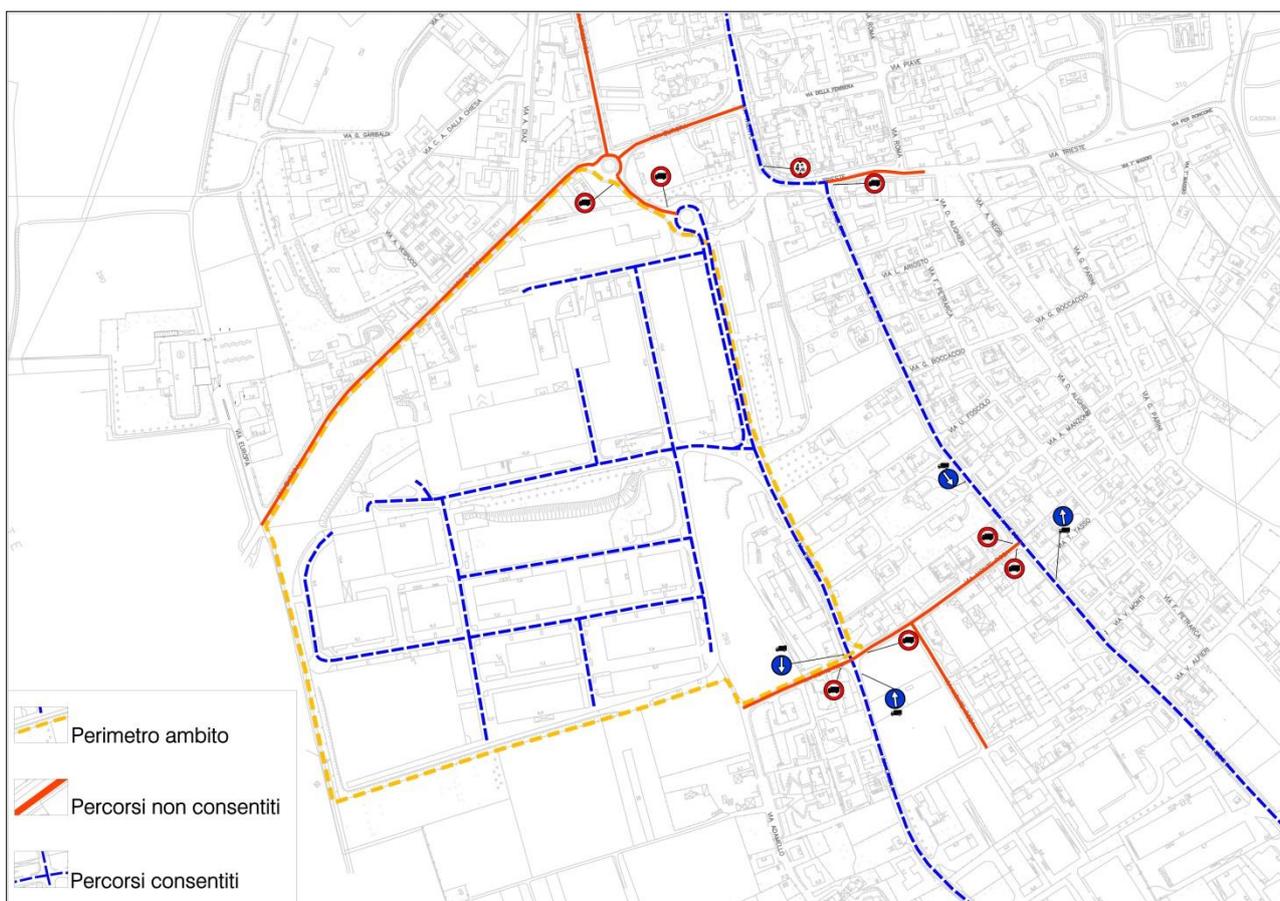
Figura 5 - Rilievo della segnaletica di divieto per i mezzi pesanti e dei percorsi consentiti e vietati

Nell'immagine precedente si può osservare la localizzazione della segnaletica verticale di

divieto di accesso e di direzione obbligata rivolta ai veicoli pesanti. E' così possibile dedurre il percorso che tali veicoli devono percorrere per raggiungere l'area produttiva oggetto di analisi. Come in precedenza accennato, infatti, sia che i veicoli provengano da est che da ovest la strada che permette l'accesso a tale area è la SP 32 di Novedrate dalla quale, successivamente, si immettono nella strada provinciale 39 di Brenna per percorrere, infine, via Grigna che diventa, all'altezza dell'intersezione con via Monte Rosa, via Cervino.

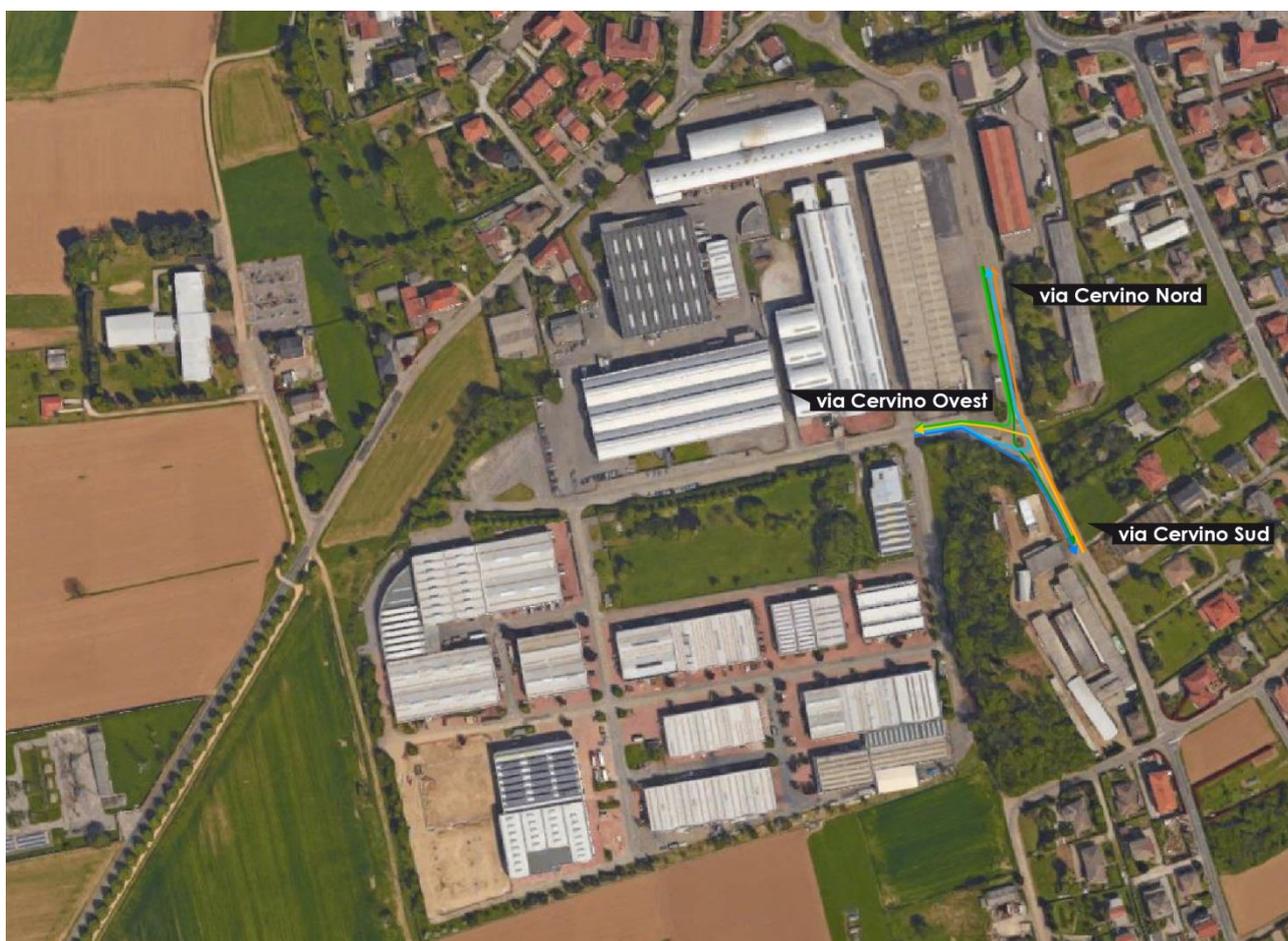
Figura 6 – Percorsi utili ai fini del rilievo dei flussi di traffico

Per quanto concerne le direttrici del rilievo, ovvero le direzioni che i singoli veicoli hanno percorso durante il rilievo, si è tenuto in considerazione lo schema riportato di seguito:

Il rilievo è stato effettuato nella principale intersezione di via cervino, al fine di determinare il traffico sia di transito (nord/sud) ma anche, e soprattutto, quello che è diretto verso l'area produttiva GHEDA.

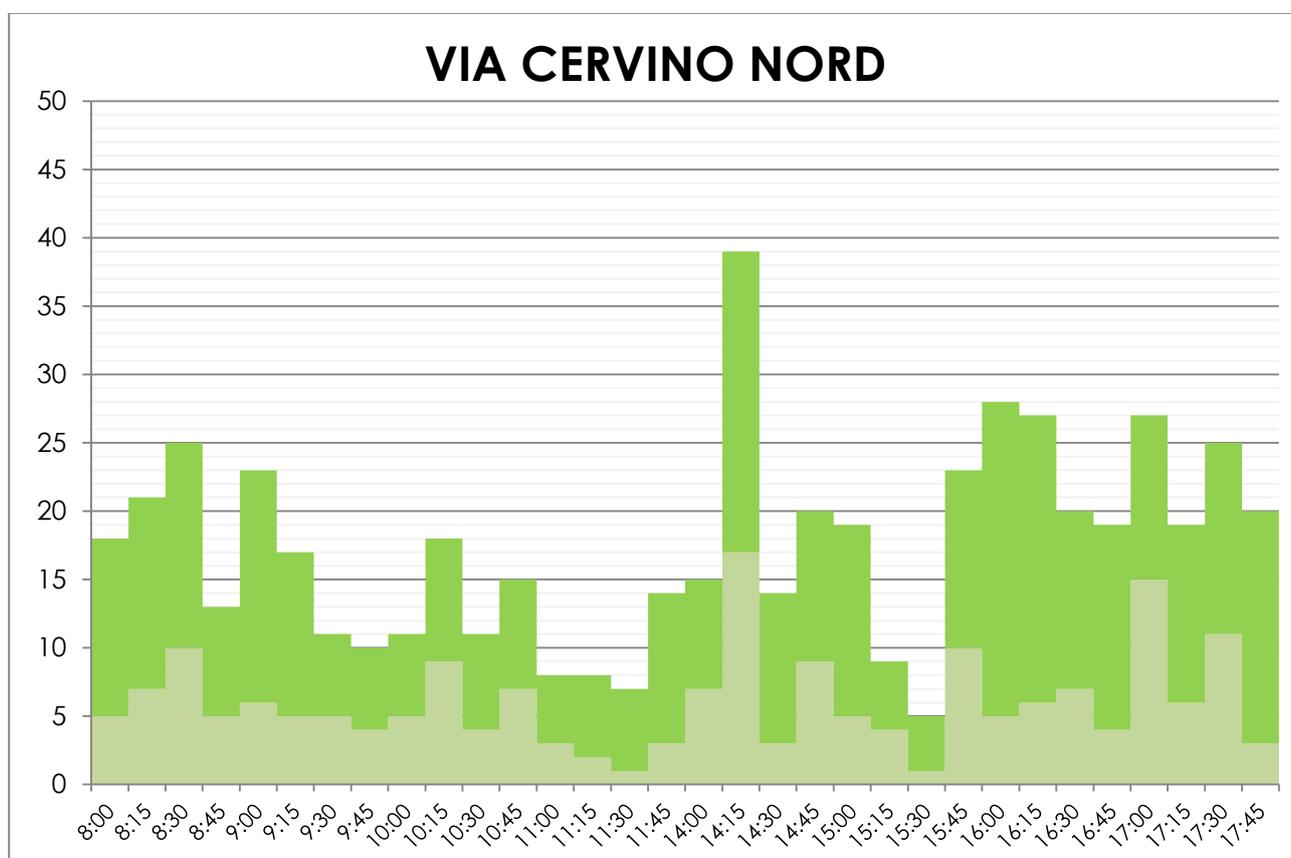
Nell'arco della giornata i flussi sono molto bassi e, infatti, possiamo vedere che per la maggior parte della giornata il traffico è al di sotto delle 20 unità per quarto d'ora. Si hanno, invece, picchi di passaggi durante le fasce orarie di entrata e uscita dal lavoro, quindi 8.30-9.00, all'ora di pranzo e il conseguente rientro all'incirca tra le 14.00 e le 14.30, per poi ridursi drasticamente fino alle 16.00 dove si ha un incremento, nella prima parte a causa della vicina scuola. Nella fattispecie, alle 16.00 il picco raggiunge le 24 unità veicolari e successivamente rimane sostanzialmente elevato fino alle 18.00, a causa dell'uscita dal lavoro. Si nota ancora una volta come il traffico dei veicoli commerciali rimane basso e ben suddiviso durante gli orari analizzati; pertanto non si prevede la possibilità che la strada possa subire un sovraccarico di traffico.

Il giorno 25 Gennaio 2016, all'intersezione sono stati registrati 365 veicoli, pari a 491 VEH aventi come origine via Cervino Nord, di questi, 194 si sono diretti verso via Cervino Ovest, 297 invece hanno svoltato in via Cervino Sud. Si può facilmente notare la bassa percentuale di veicoli commerciali, nonostante la zona produttiva, per l'intera giornata i mezzi commerciali sono 94.

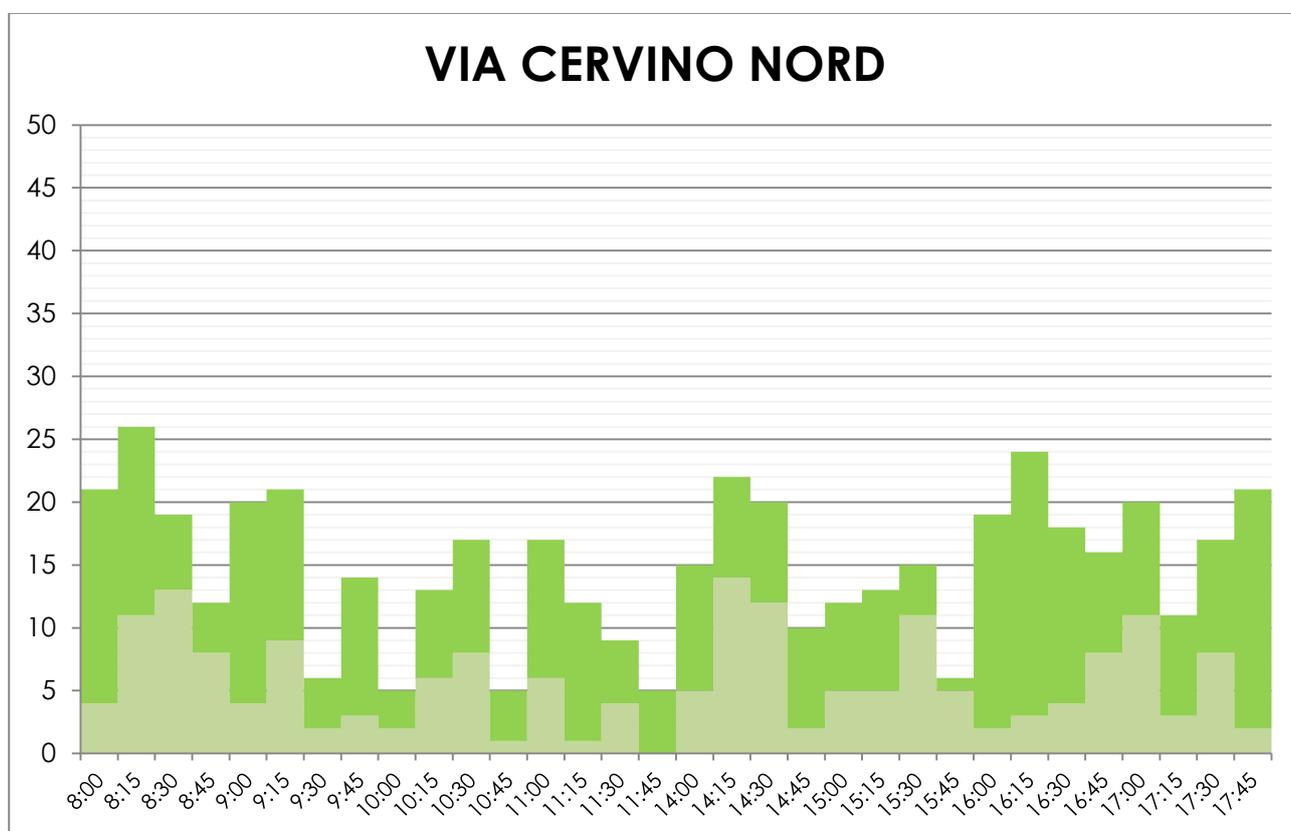
Nell'arco della giornata i flussi sono molto bassi, infatti si può evidenziare che per la maggior parte della giornata il traffico è al di sotto delle 20 unità per quarto d'ora. Si hanno picchi durante le fasce orarie di entrata e uscita dal lavoro, ovvero 8.00-9.00, durante l'orario del pranzo sia in uscita che in ingresso per il rientro nei luoghi di lavoro e, dunque, nella fascia oraria 14.00-14.30, per poi ridursi notevolmente fino alle 16.00. Da questo momento in poi si registra un incremento, nella prima parte del periodo in oggetto a causa della vicina scuola. Nella fattispecie, alle 16.15 il picco raggiunge le 26 unità veicolari e successivamente rimane sostanzialmente invariato fino alle 18.00, a causa dell'uscita dal lavoro. Si nota ancora una volta come il traffico dei veicoli commerciali rimane basso e ben suddiviso durante gli orari analizzati, non c'è sicuramente la possibilità che la strada subisca un sovraccarico.

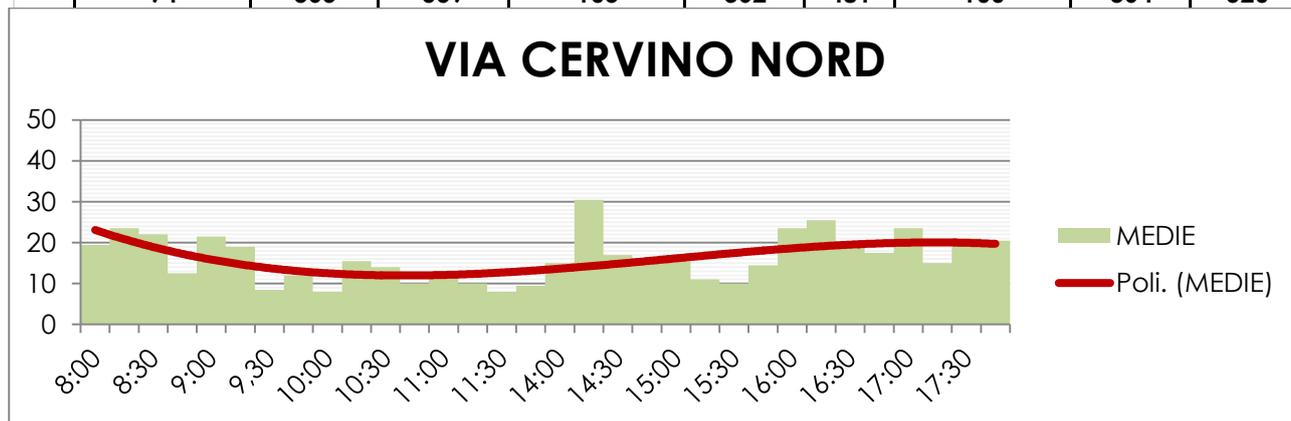
Confrontando i rilievi effettuati in uscita da via Cervino Nord, per entrambi i giorni di rilievo, si desume che il traffico assume un andamento praticamente costante in quanto le variazioni di traffico sono di circa 10-15 veicoli, le medie maggiori si registrano le mattina verso le 8.00-9.00 e dalle 16.00 alle 18.00.

In media il numero di VEH registrati nell'arco delle 10 ore del rilievo è di **520**. Invece la media dei soli veicoli commerciali è **100**.

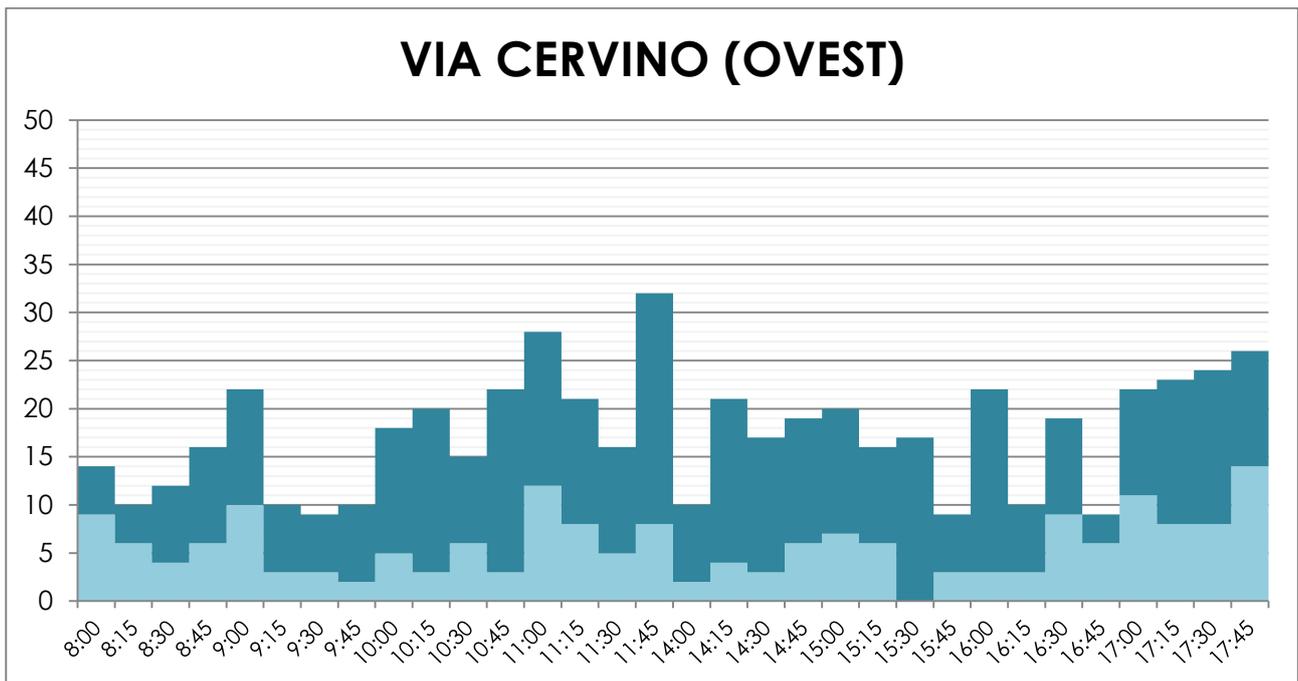
Nell'arco della giornata i flussi sono molto bassi, infatti possiamo vedere che per la maggior parte della giornata il traffico è mediamente di 18 veicoli orari. Si hanno picchi durante le fasce orarie di entrata e uscita dal lavoro, quindi 8.45-9.00 successivamente cresce alle 12.00 e il rientro dalle 14.00 alle 14.30, per poi ridursi drasticamente fino alle 16.00 dove si ha un incremento dovuto alla presenza di una scuola nella zona vicina. Successivamente rimane decresce fino alle 17.00 per poi crescere nuovamente fino a superare le 20 unità. Per quanto riguarda i veicoli commerciali presenti nella zona sono molto bassi raramente supera le 10 unità ora.

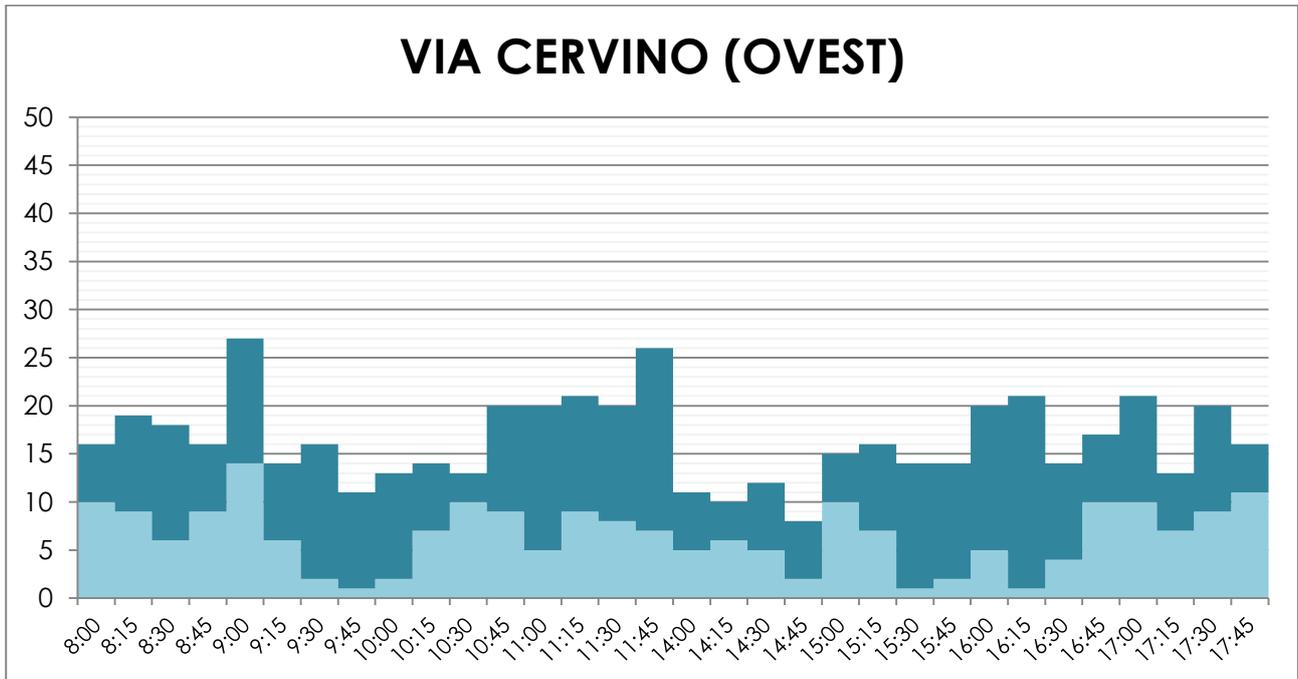
Nell'arco della giornata i flussi sono molto bassi, infatti possiamo vedere che per la maggior parte della giornata il traffico è mediamente di 16 veicoli orari. Si hanno picchi durante le fasce orarie di entrata e uscita dal lavoro, quindi 8.00-8.45 con il picco massimo alle 9.00 con ben 27 VEH. Successivamente cresce dalle 11.00 alle 12.00. Successivamente il flusso rimane costante con il picco alle 17.00. Per quanto riguarda i veicoli commerciali presenti nella zona sono molto bassi con una media inferiore ai 5 veicoli.

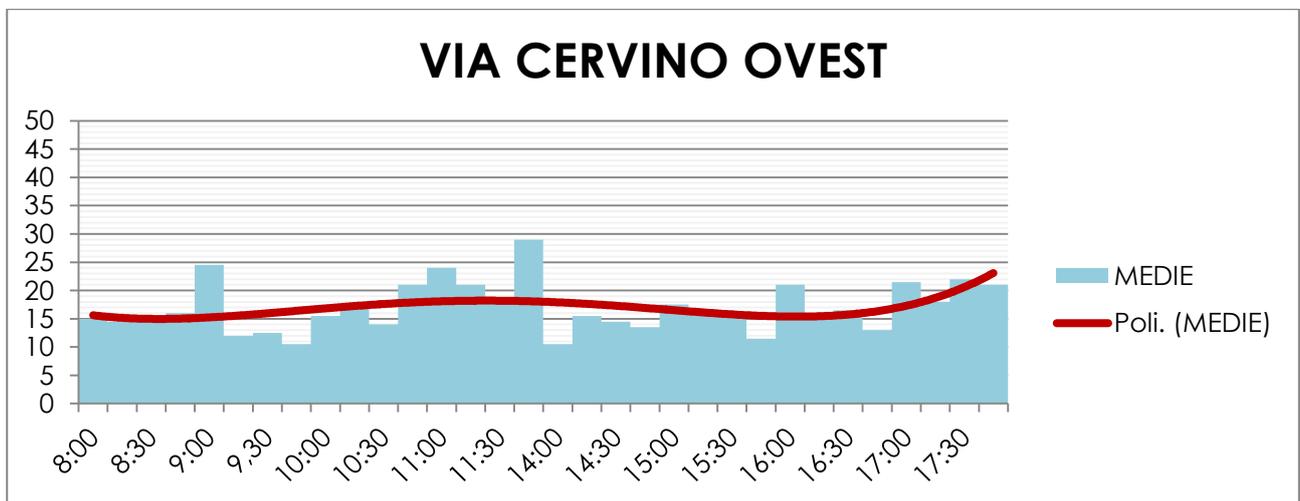
Confrontando i rilievi effettuati in uscita da via Cervino Ovest, per entrambi i giorni di rilievo, si desume che il traffico assume un andamento praticamente costante in quanto le variazioni di traffico sono di circa 10-15 veicoli, le medie maggiori si registrano le mattina verso le 11.00-12.00 e dalle 16.00 alle 18.00.

In media il numero di VEH registrati nell'arco delle 10 ore del rilievo è di **543**. Invece la media dei soli veicoli commerciali è **144**.

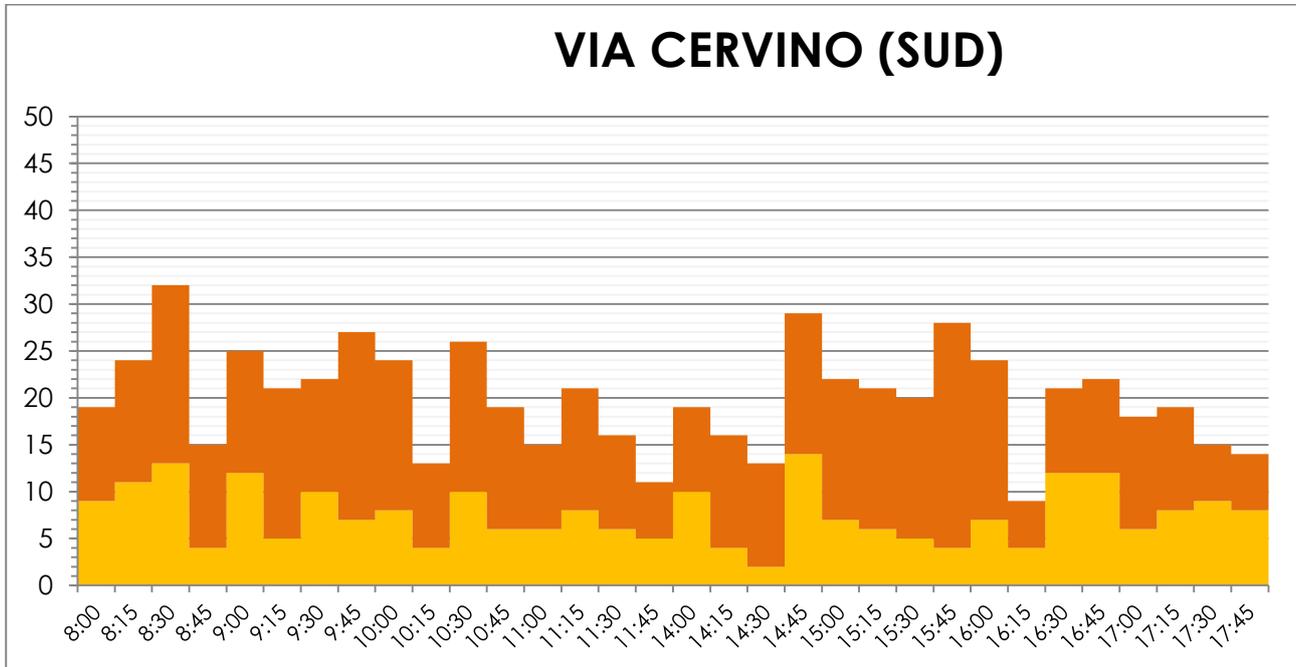
Nell'arco della giornata i flussi sono molto bassi, il traffico infatti è mediamente di 20 veicoli a quarto d'ora. Si hanno picchi durante le fasce della mattina in particolare alle 8.30 con 32 VEH. Nel pomeriggio invece il traffico è sostanzialmente maggiore rispetto alla mattina, infatti dalle 14.45 alle 18.00 il traffico è costantemente superiore alle 20 unità.

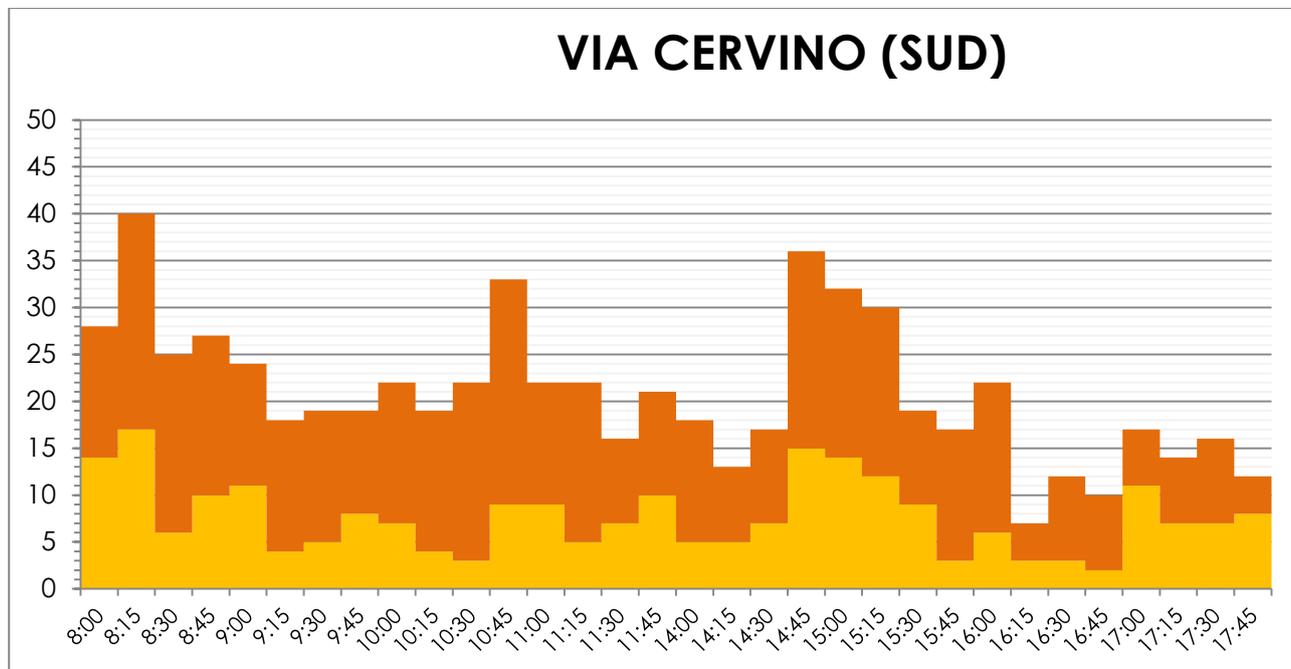
Nell'arco della giornata i flussi sono molto bassi, infatti possiamo vedere che per la maggior parte della giornata il traffico è superiore ai 20 per quarto d'ora. Si hanno picchi durante la giornata in particolare alle 8.15-8.30. Successivamente cresce dalle 10.45-11.00. Nella fascia dalle 14.45 alle 15.30 il traffico è sopra la media giornaliera infatti supera i 30 veicoli, successivamente decresce costantemente fino le 18.00.

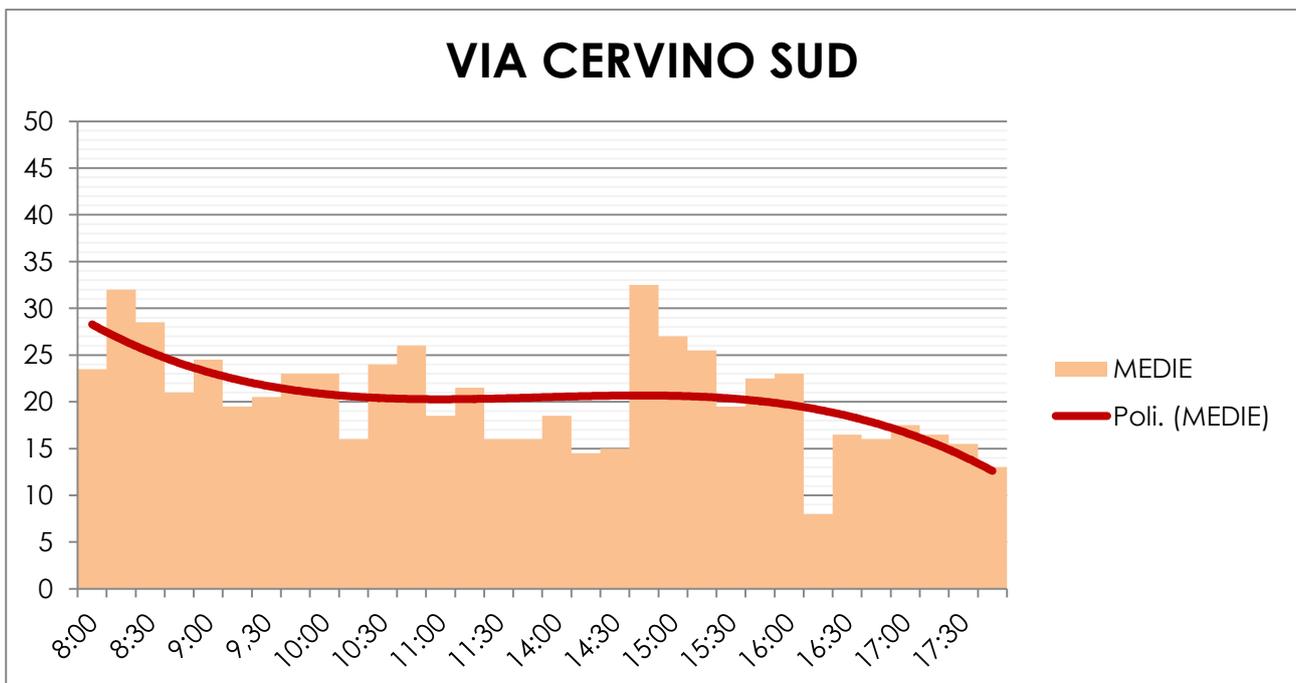
Confrontando i rilievi effettuati in uscita da via Cervino Sud, per entrambi i giorni di rilivamento, si desume che il traffico assume un andamento praticamente costante in quanto

le variazioni di traffico sono di circa 10-15 veicoli, le medie maggiori si registrano le mattina verso le 8.00-11.00 e dalle 14.45 alle 16.00.

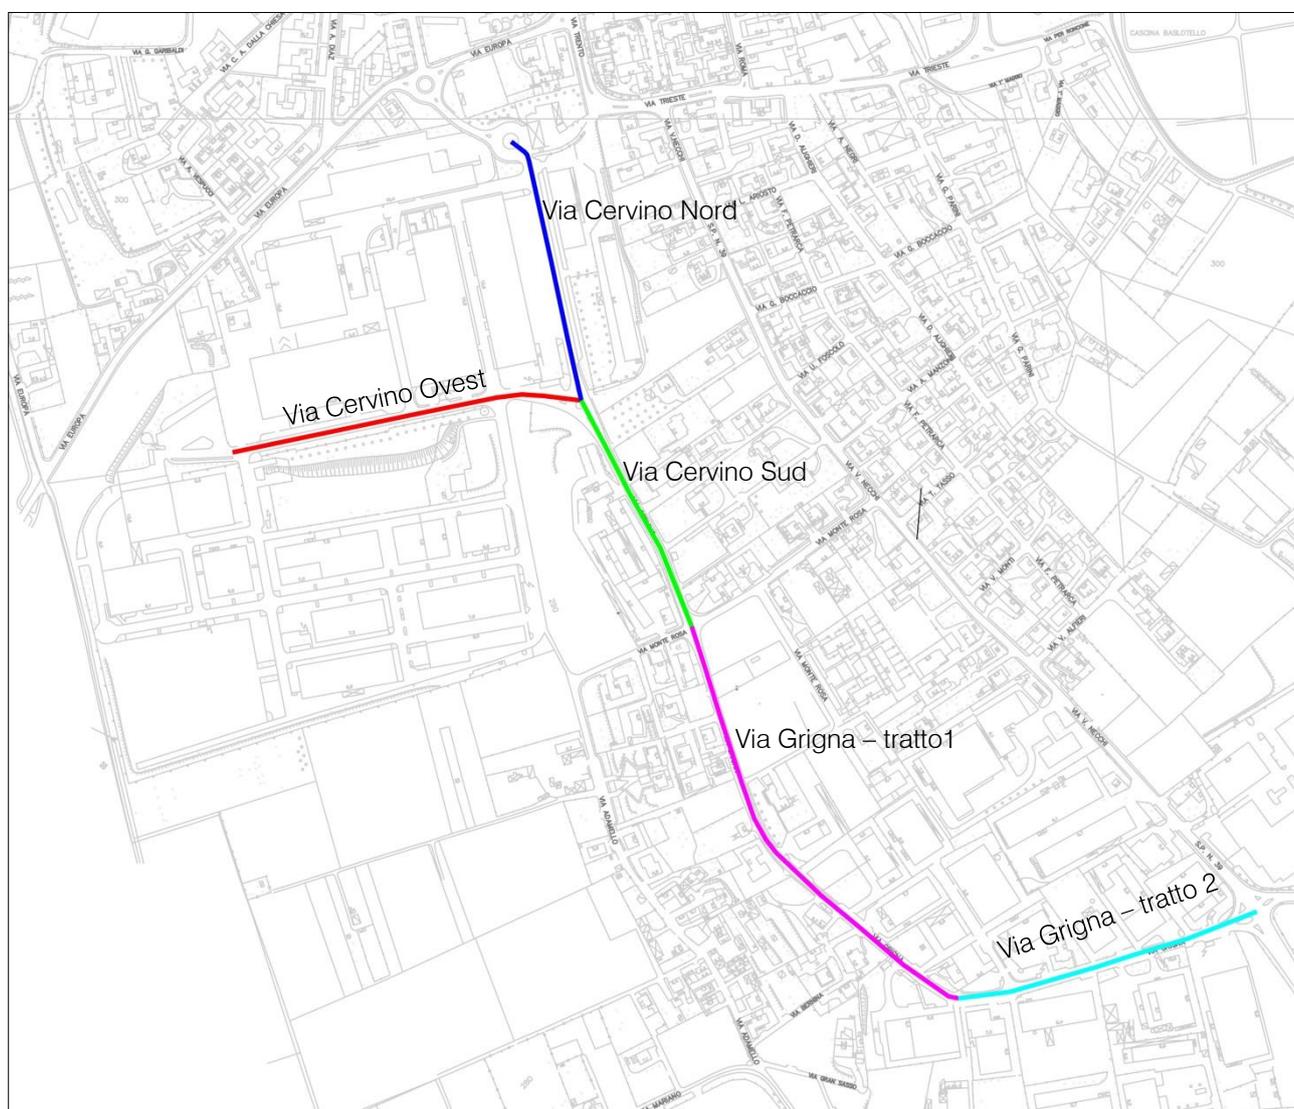
Figura 10 – Individuazione delle strade ai fini della redazione delle schede qualitative

- Via Cervino Nord
- Via Cervino Ovest
- Via Cervino Sud
- Via Grigna – tratto 1
- Via Grigna – tratto 2

Per ogni strada, dunque, è stata redatta una scheda che individua i dissesti presenti ed il loro grado di severità, oltre che l'estensione superficiale.

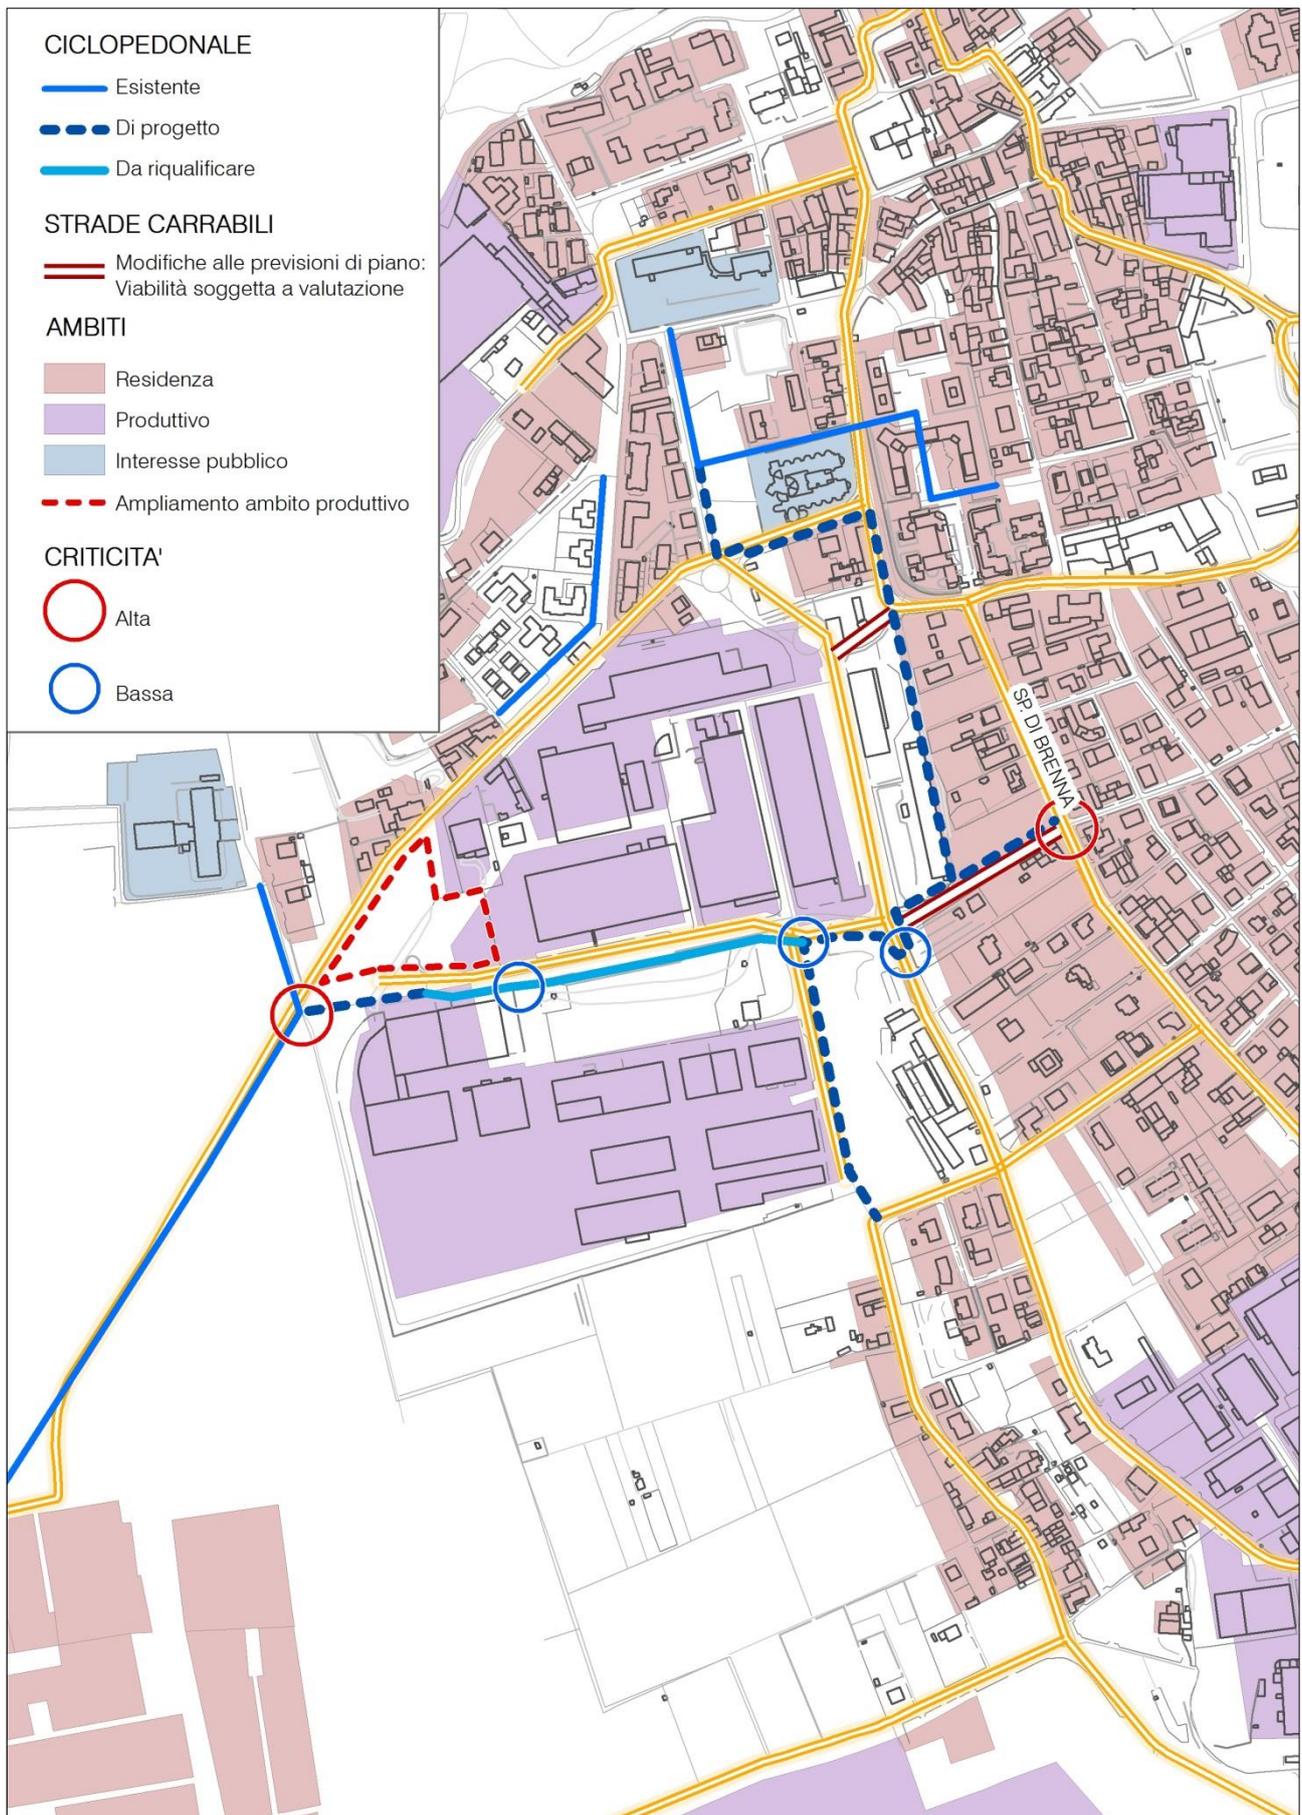
Figura 11 – Rete ciclopedonale

Gli interventi auspicabili al sistema infrastrutturale dell'ambito produttivo o degli ambiti limitrofi sono: la riqualificazione della pavimentazione stradale ove questa risulta degradata, così come evidenziato dal "RILIEVO STATO DI CONSERVAZIONE PAVIMENTAZIONE STRADALE", il quale individua i tratti più ammalorati. L'obiettivo di tale intervento è di aumentare la qualità generale dello spazio urbano, oltre ad ripristinare le condizioni minime di sicurezza. L'intervento più significativo sul sistema infrastrutturale, previsto dal Piano dei Servizi è il potenziamento della rete ciclabile. A differenza della rete viaria, che come abbiamo precedentemente analizzato, mantiene delle buone caratteristiche geometriche che funzionale, il sistema ciclabile è poco sviluppato e non ha quelle caratteristiche di rete all'interno del territorio comunale. Gli interventi prioritari sulla rete ciclabile devono essere rivolti alla messa a sistema dei principali servizi pubblici comunali, in questo caso rappresentato dal complesso scolastico. La riqualificazione del percorso ciclabile di via Cervino e il collegamento di quest'ultimo a via Europa, ha l'obiettivo di creare il primo, e importante, tassello della rete. Altri tratti fondamentali, sono, il collegamento di via Cervino a via Necchi e da lì all'ambito residenziale limitrofo (zona dei poeti). Oltre all'importante connessione, in direzione nord, con le scuole elementari. In fine la connessione ciclabile fra, via Cervino e l'ambito residenziale di via Adamello. Questi sono i tratti prioritari di percorsi ciclabili al fine di creare una rete ciclabile funzionale del comune di Figino Serenza. Parte essenziale del sistema ciclabile, sono i punti di contatto con il sistema viabilistico, essenzialmente per la criticità. La progettazione deve tener conto di suddetti punti, e predisporre soluzioni che vadano a limitare il rischio dell'utente debole (ciclista/pedone) che intercetta l'utente forte (automobilista), sempre nell'ottica di incentivare la mobilità dolce ed aumentarne la sicurezza.
